# 結露効果事例

### [概要]

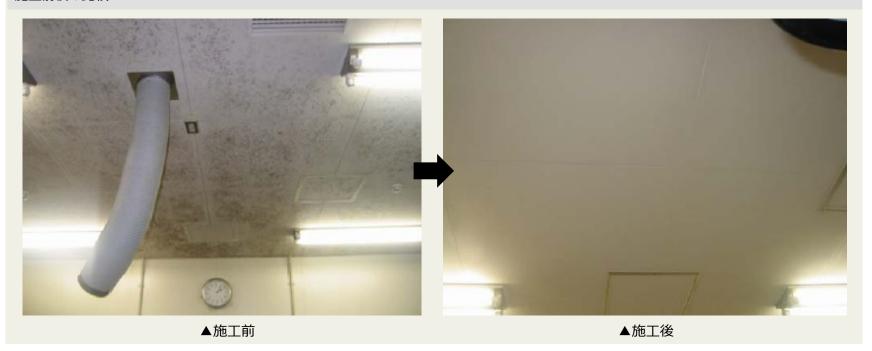
種別:福祉施設内の厨房(天井)

厨房の天井に発生していた結露とカビを抑制

厨房内では蒸気が発生する箇所や食器を高温で洗浄する場所等の天井に結露が発生し、カビが問題なっていた

上記は施工6ヶ月後の写真。 結露の発生が抑えられ、カビは発生していない。

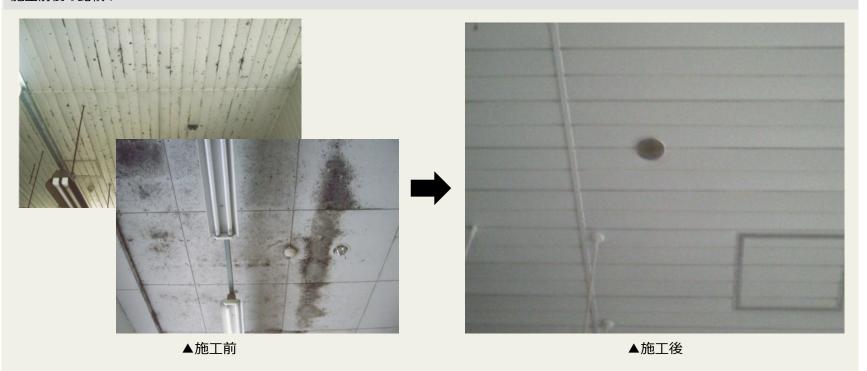
種別:製麺工場(天井)

製麺工場の天井に発生した結露とカビを抑制

加湿・茹で工程の蒸気が工場中に充満し、天井面に 結露とカビが大量に発生

施工後1年経過するが、結露・カビともに発生は確認されていない

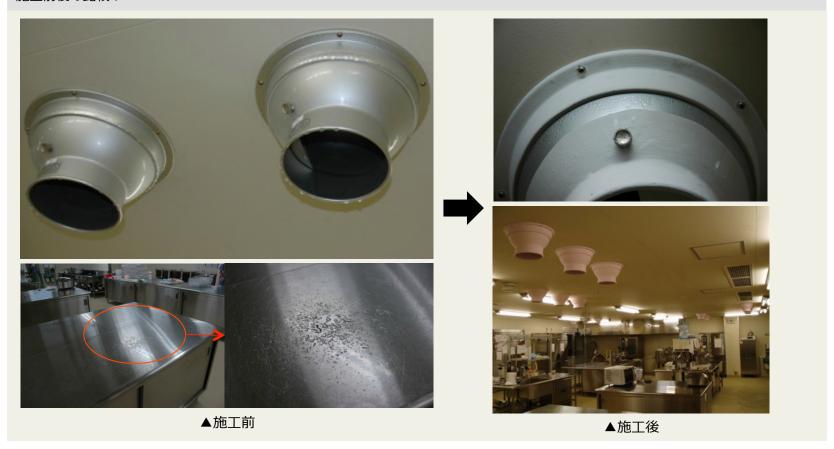
種別:老健施設厨房の空調吹出し口(パンカールーバー) 空調吹出し口から調理台にポタポタと落下する結露を防止

# 施工前: 空調が稼働し始めてから2時間程度でおびただしい量 の結露が発生(夏季/気温30.7℃、湿度61%)

# 施工後: ノン結露が水分を吸収することで落下する結露を 防止

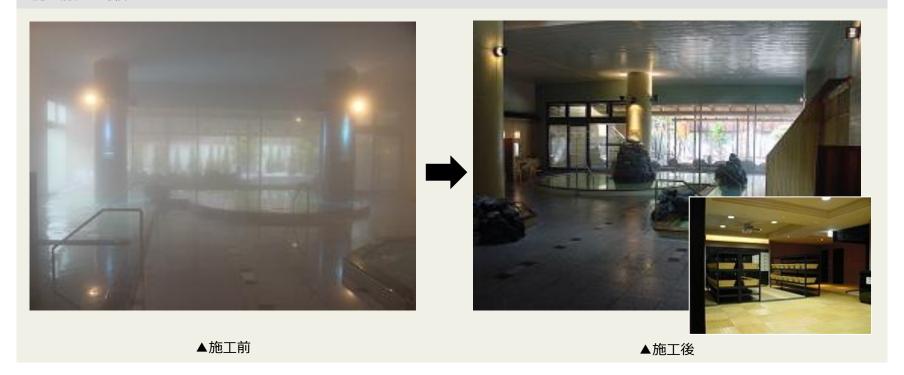
種別:宿泊施設 浴室(天井)

浴室の天井から落下する結露を防止

体を洗う最中などに天井から水滴が落ちてきて不快。

結露だけでなく湯気が無くなり息苦しさを感じなくなった。脱序の天井にも施工すると、ジメジメ した空気を感じなくなった
